해빙기 건설현장 안전보건 가이드라인

2019. 2.

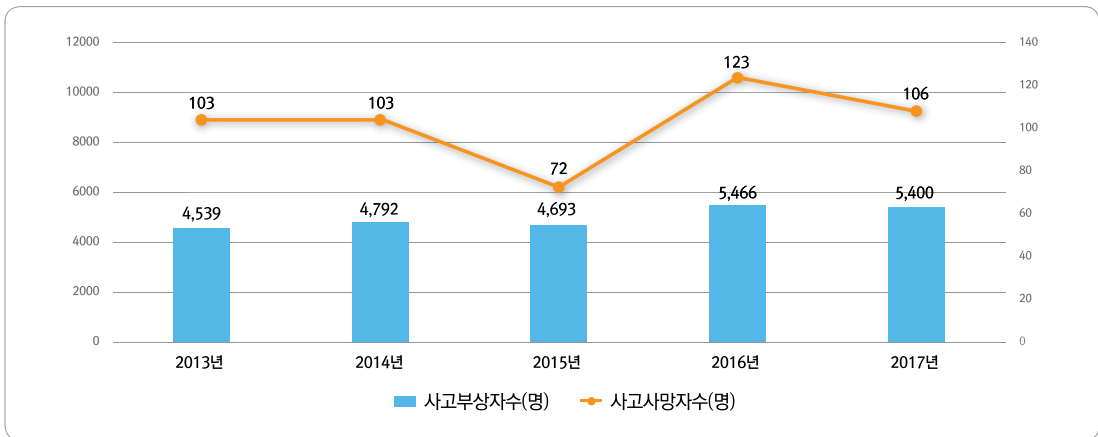
- 최근 5년간(2013년~2017년) 해빙기(2~4월) 건설현장 사고성재해는 전체적으로 증가추세에 있음
 - 사고부상자는 '17년에 소폭 감소하였으나, 전체적으로 증가추세
 - 사고사망자는 '15년에 감소(103명→72명)하였으나, 이후 증가추세

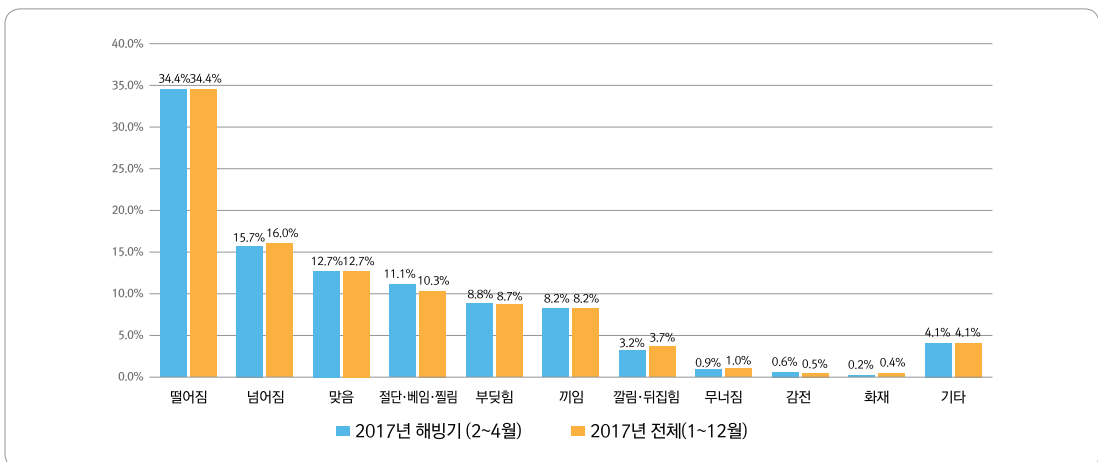
- 2017년 발생형태별 사고부상자는 떨어짐, 넘어짐, 맞음, 절단·베임·찔림, 부딪힘, 끼임 순임
 - '17년 해빙기(2월~4월)와 전체(1월~12월)를 비교해 볼 때 비슷한 양상을 보이거나, 해빙기에 절단·베임·찔림(기계설비 및 공구)과 부딪힘(기계설비 및 공구) 비율이 다소 높음

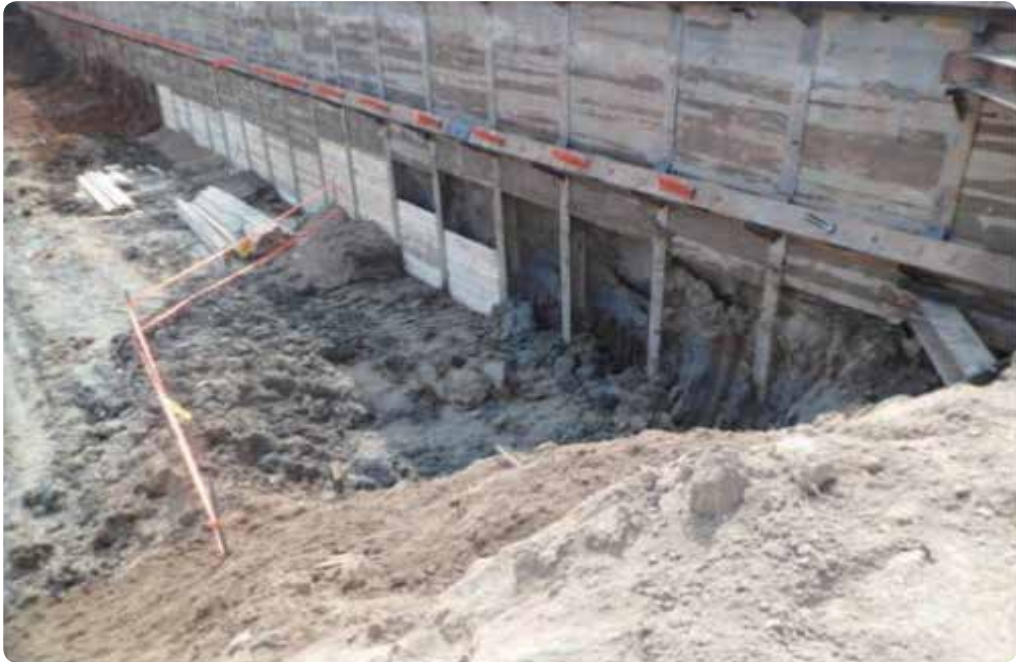
[사진 1] 재해발생 장소 전경

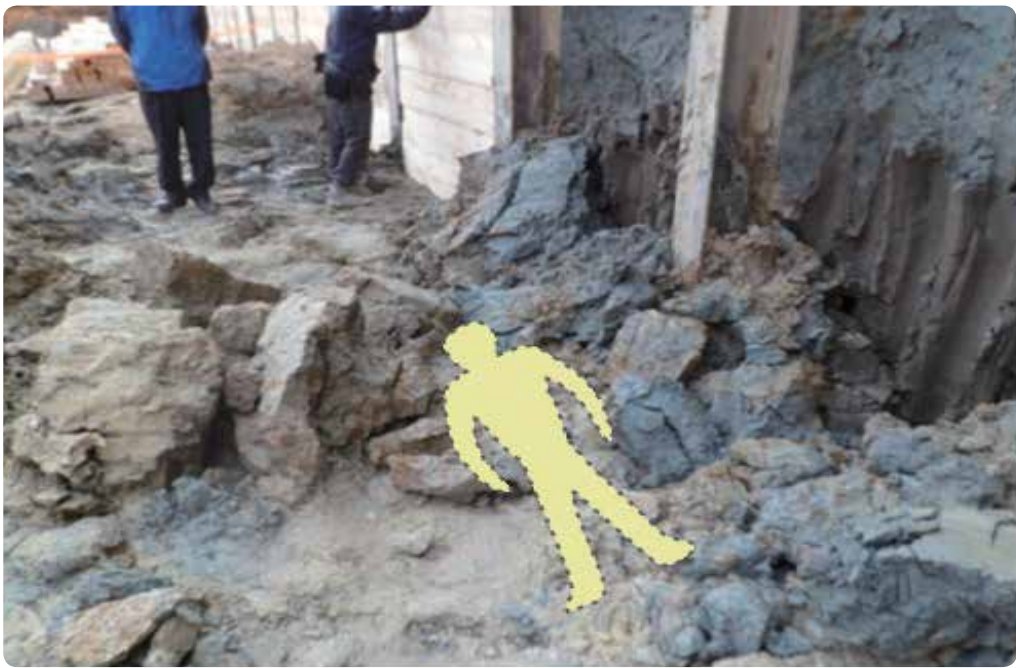
[사진 2] 재해자 발견 당시(추정)

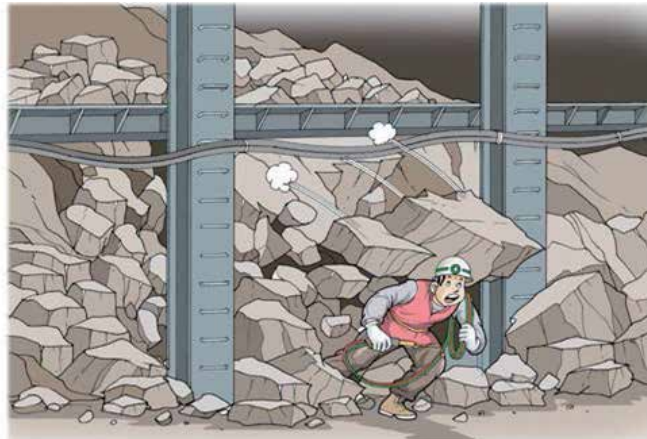
재해
상황도

공 사 명	○○○○지구 단지조성 ○공구	발생년월	2017년 2월
재해형태	무너짐	재해정도	사망 1명
소 재 지	대구광역시 수성구	공사규모	단지조성 97만m ²
재해개요	2017년 2월 대구시 수성구 소재 ○○건설(주) ○○○○지구 단지조성 ○공구 현장에서 재해자가 프런트잭킹 통로박스 함체 견인작업 중에 간섭되는 도갱의 일부 해체를 위해 도갱내 강지보재 절단작업을 마치고 도갱 밖으로 나오는 순간 막장면이 일부 붕괴되면서 매몰되어 사망한 재해임

- 비개착 통로박스 시공시 시방서 준수 철저
 - 비개착 통로박스 구축물을 시공시에는 굴착작업의 진동 및 충격 등에 의한 막장면 붕괴의 위험을 예방하기 위하여 시방서를 준수하여 시공하여야 함
 - ※ 프런트잭킹공 시방서에 의하면 1회 굴착깊이는 일반토사 기준 선단수 전방 20cm이나, 현장 토질조건 (암버력 및 토사)에 따라 감리원에 의해 승인된 1회 굴착깊이 40~45cm를 준수하여 작업하여야 함
- 비개착 통로박스 작업시 낙반등에 의한 위험방지 철저
 - 비개착 통로박스 작업시 낙반등에 의하여 근로자가 위험해질 우려가 있는 경우에는 구획별 굴착 후 토류공을 설치하고 페이스책으로 지지하여 낙반등에 의한 위험을 방지하기 위한 조치를 철저히 하여야 함
- 비개착 통로박스 작업시 사전조사 철저
 - 비개착 통로박스 작업시 막장 붕괴에 의한 근로자의 위험을 방지하기 위하여 사전조사를 하고, 조사결과 지반교란 및 이완 등에 의한 막장면의 붕괴예방을 위한 보강조치를 철저히 하여야 함

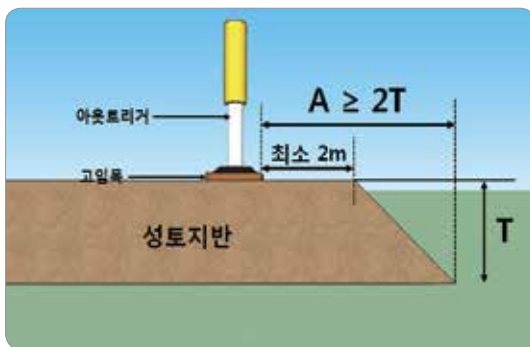
[그림 1]

- 펌프카 설치 전, 설치 시
 - 펌프카 아웃트리거 설치되는 지반 상태 확인 → 필요시 골재포설 및 다짐 등 지반보강
 - 아웃트리거는 최대한 인출하여 설치(타설계획 수립 후 안정적으로 설치할 수 있는 장소확보)
 - 아웃트리거 하부 철판 또는 고임목 반드시 설치
 - 지반 단부에 아웃트리거 설치 시 일정거리(최소 2m이상) 이격하여 설치
 - ※ (권장)성토 및 돌움지반에 아웃트리거 설치 시 해당 지반높이의 2배 이상 이격하여 설치([그림 1] 참조)
 - 붐대 작업방향의 지반은 특히 침하에 유의(콘크리트 송출시 압력 및 하중이 가중 됨)
- 펌프카 사용 중
 - 펌프카 전면방향(하부 [그림 2]의 W1방향)으로 붐대 작업 지양
 - 아웃트리거 설치지반의 침하 등 이상유무 주기적 확인
 - ※ 콘크리트 송출 시 압력에 의한 진동이 아웃트리거에 지속적으로 가해지므로 침하발생 가능

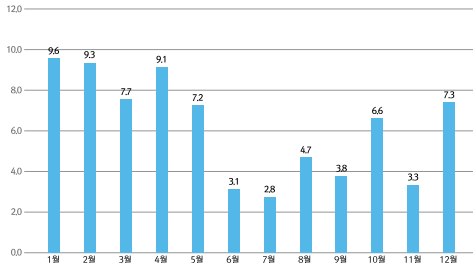
순간풍속 10m/s 초과일수 평균 (95개 관측기관)

- 연간 순간풍속 10m/s를 초과하는 바람이 발생한 74일 중 해빙기가 26일(약 35%)을 차지(좌)
- 해빙기 3개월 평균풍속이 연 평균풍속보다 평균 12.8% 높은 것으로 나타남(우)

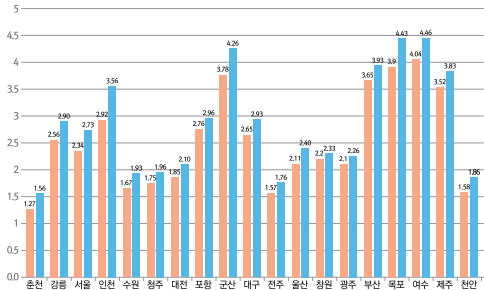
연 평균풍속 vs 해빙기 평균풍속
